ENVA

ENERGIEFFEKTIVISERING I KOMMUNALA
VATTENPUMPSYSTEM

Projektet ENVA - Energieffektivisering i kommunala vattenpumpsystem pågick 2012-2014.

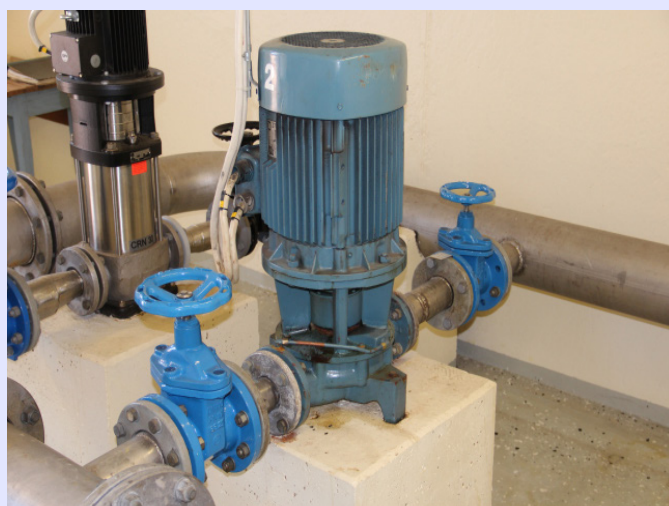
Gammal pump

Efter några månaders mätningar konstaterades att de två befintliga pumparna var feldimensionerade och låg långt utanför pumpkurvorna. De hade stora värmeförluster (ca 6 av 10 Ampere) och gick med mycket dålig verkningsgrad vilket ledde till hög energianvändning. I samband med mätningarna upptäcktes också ett större läckage.

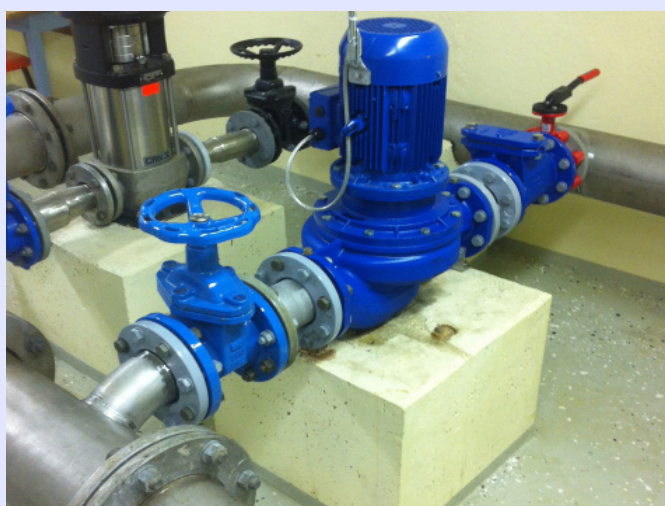
Ny pump

Den gamla pumpen byttes ut mot en ny pump vars specifikationer reflekterar de aktuella driftförhållandena. Backventilen för den nya pumpen byttes till en ventil med lägre tryckfall och den gamla pumpen är nu reservpump. Läckaget har åtgärdats.

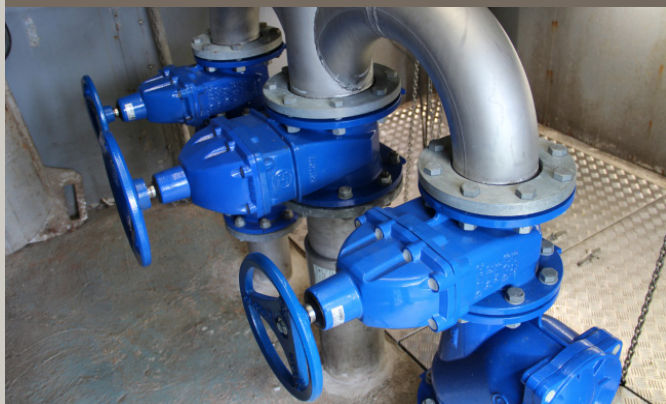
Ny pump

För att kunna åtgärda problemen utan att behöva brädda byggdes ett system för att pumpa förbi stationen under arbetstiden. Pumpsumpen renjordes noggrant. För att förhindra slamsamlingar och klumpbildning monterades en ny vallning av rostfri plåt. Två nya pumpar monterades och diametern på stigarrören från pumparna byttes från 200 till 150. Detta gjordes för att öka hastigheten på vattnet så att gruset som sugs in i pumparna transporteras vidare.

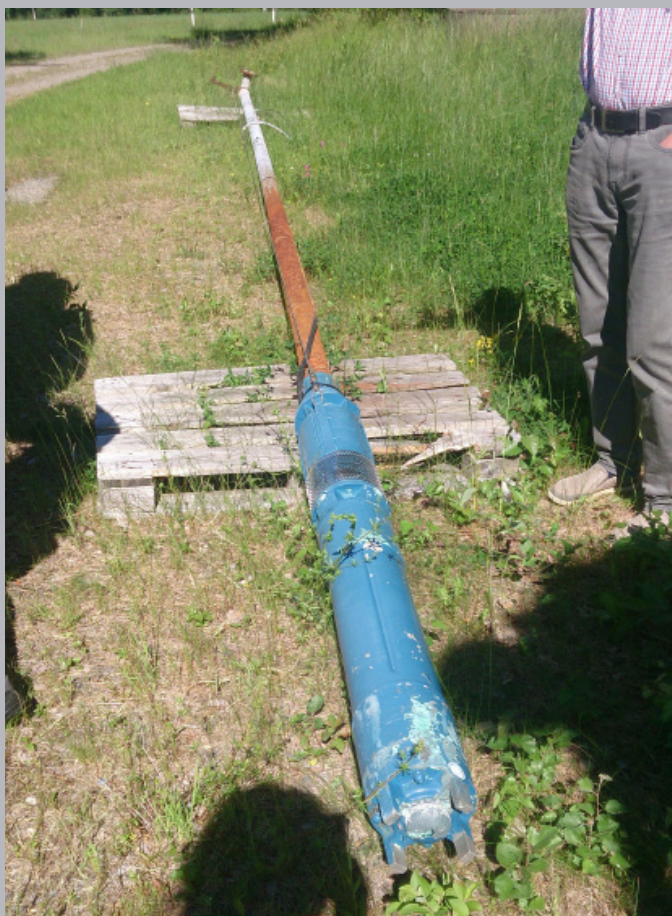
Gammal pump

De befintliga råvattenpumparna var dimensionerade för att kunna pumpa både mot vattenverket och direkt till högreservoaren. Funktionen för att pumpa direkt mot högreservoaren var tänkt att användas vid haveri i vattenverket. I och med detta var pumparna överdimensionerade och gick med dålig verkningsgrad i stort sett hela tiden. I gällande livsmedelsregler står också att vatten inte bör pumpas direkt ut på nätet. Utöver detta var energianvändningen för uppvärmningen hög. I vattenverket användes flertalet element och en 5kW värmefläkt.

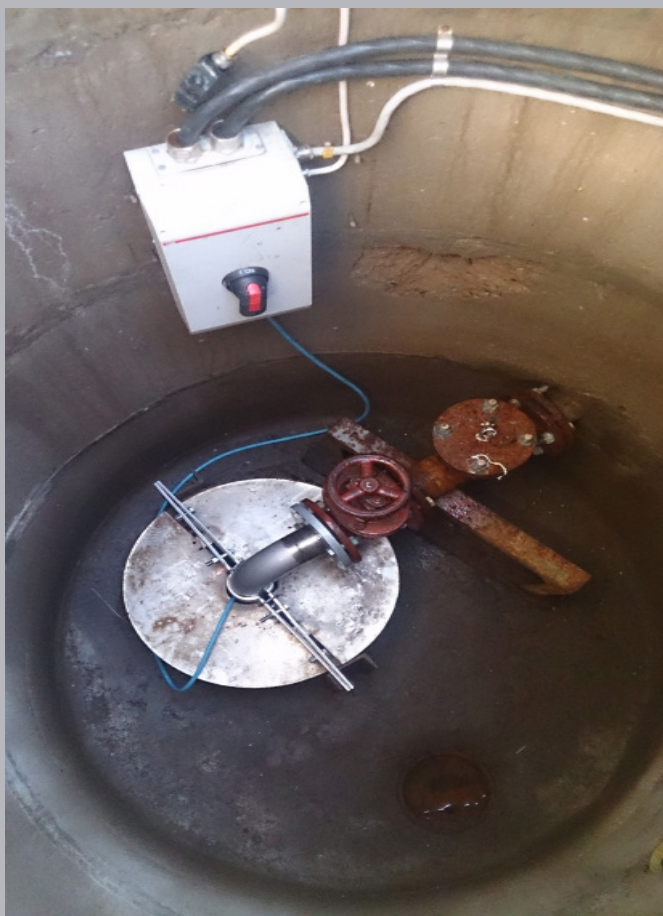
Ny pump

Efter att ha tagit in offerter från två olika leverantörer och gjort en LCC-kalkyl byttes de befintliga råvattenpumparna ut emot två nya pumpar som är dimensionerade enbart för pumpning till vattenverket. För uppvärmning av vattenverket sattes två värmepumpar in som kan fjärrstyras via SMS.
